Analyse van incidenten met **gevaarlijke stoffen** bij Brzo-bedrijven 2023

RIVM-rapport 2023-0016

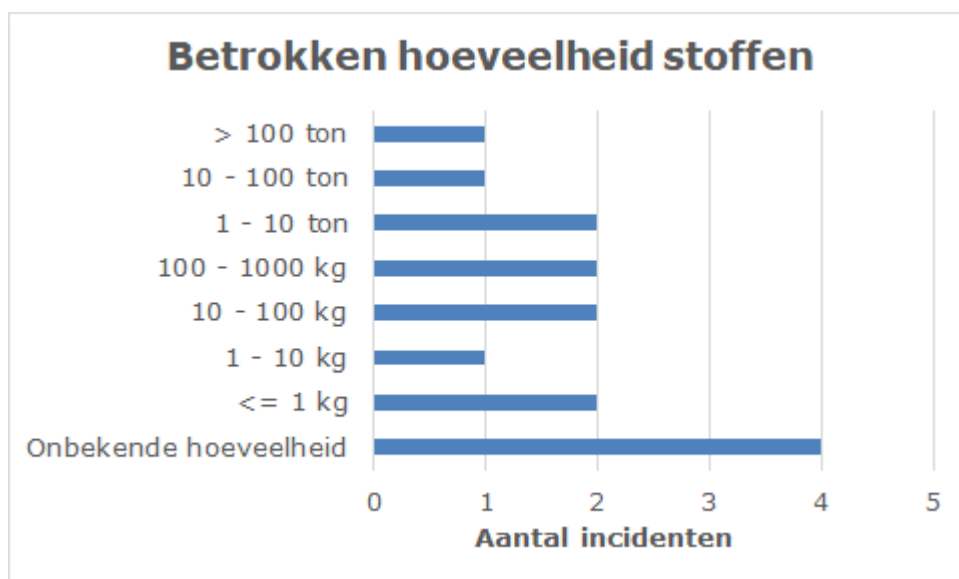
Figuur 1 Betrokken hoeveelheid stoffen die bij de incidenten zijn vrijgekomen.

De hoeveelheden gevaarlijke stoffen die bij de incidenten zijn vrijgekomen, staan vermeld in figuur 1.

Twee incidenten (nrs. 1 en 13) waren op grond van de vrijgekomen hoeveelheden meldingsplichtig volgens de Seveso-III-richtlijn.¹⁰ Deze twee incidenten hadden betrekking op het vrijkomen van 180 ton hete olie uit een kraker en het vrijkomen van 14 ton van een mengsel brandbaar en toxisch materiaal uit een destillatiekolom.

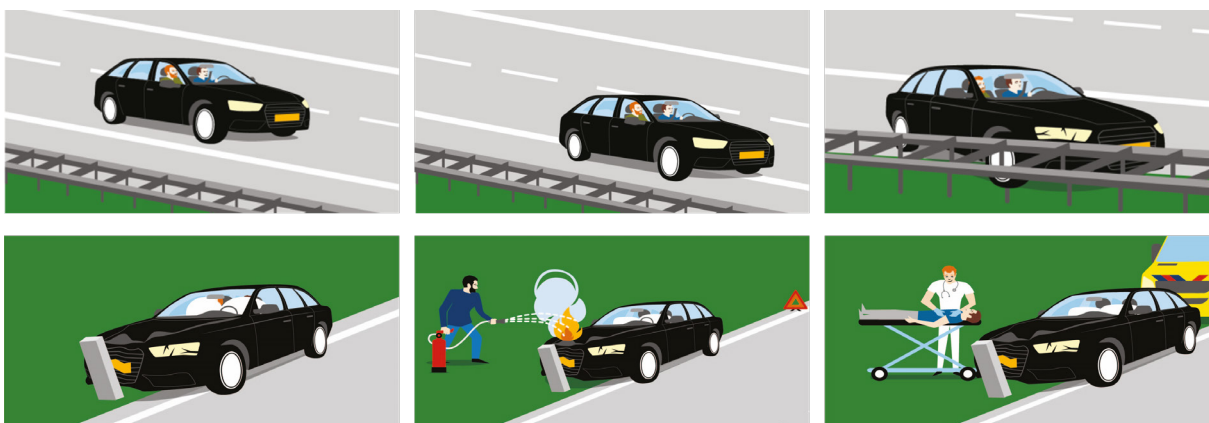
Om de betekenis van deze LoD's te verduidelijken is een analogie bedacht met het rijden van een auto op de snelweg waarbij ook maatregelen zijn getroffen om auto-ongelukken te voorkómen en gevolgen te beperken.

Onderstaande wordt links de analogie gegeven en rechts de situatie in een procesomgeving voor de zes LoD's.
